Im Wasser gebaut

Neugründung, Erhalt und Umbau der historischen Amtsmühle Harste ■

Historische Amtsmühle erhalten und um Anbau erweitern

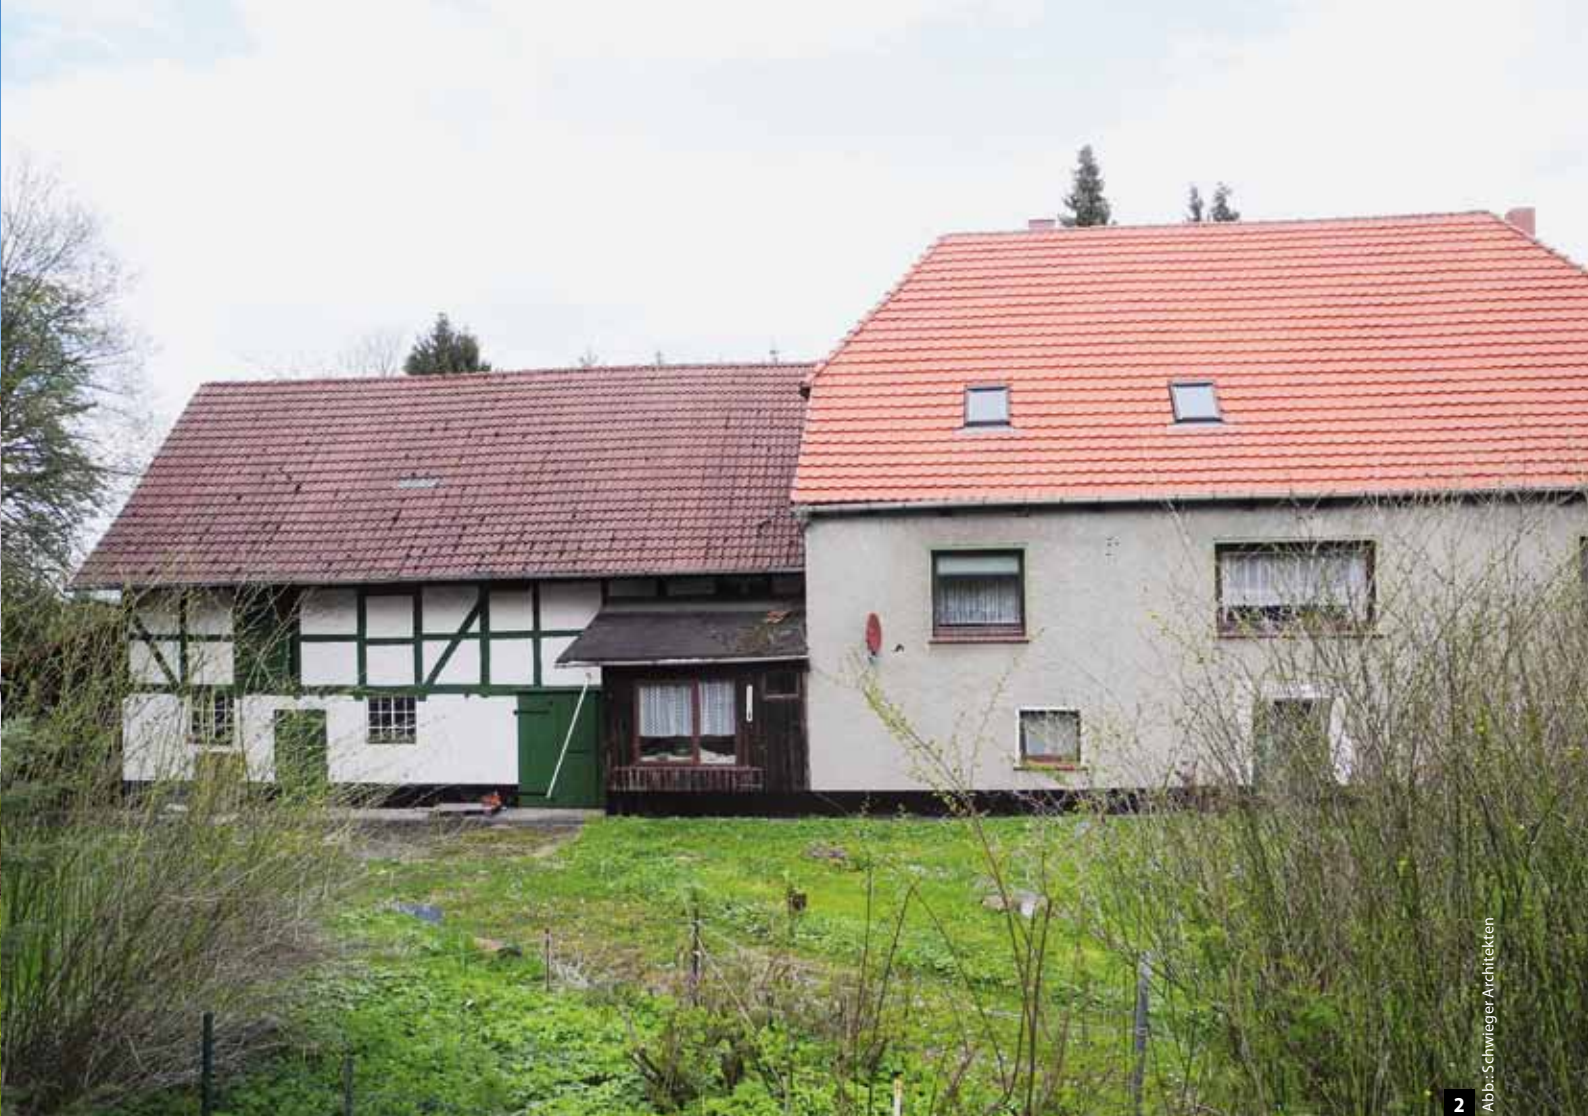
Seit den 1960er-Jahren wurde es als Wohngebäude genutzt (Abb. 2). Dabei wurden umfangreiche Veränderungen an der historischen Bausubstanz vorgenom- »

Abb. 2: Für die Nutzung der alten Mühle seit den 1960er-Jahren als Wohngebäude wurden umfangreiche Veränderungen an der historischen Bausubstanz vorgenommen.

men. Außerdem zeigten sich Verformungen durch die Setzung des Gebäudes. Besonders die Holzbalkendecke über dem 1. OG ist von der Verformung der gesamten Bausubstanz betroffen.

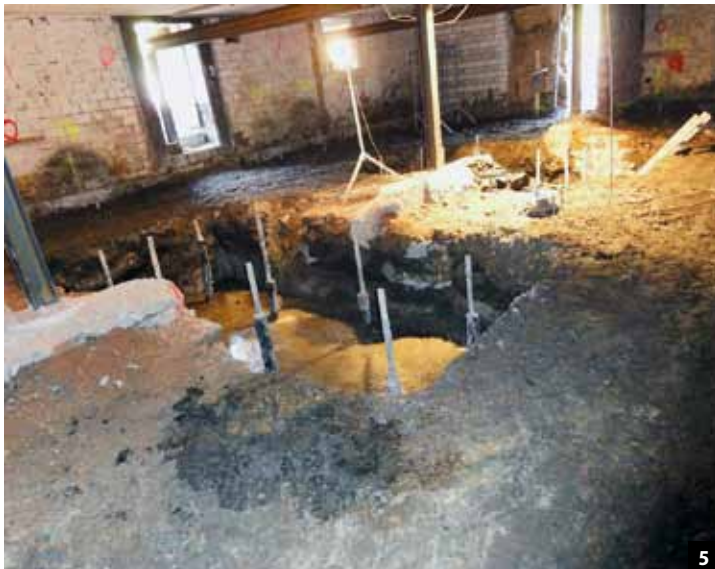
5

Abb. 5: Die Abbildung zeigt Mikroböhrpfähle im Bereich der neuen Fundamente im Inneren der alten Mühle.

Um die stark geschädigte Bausubstanz zu sichern und die Grundbruchsicherheit zu gewährleisten, wurde unter den Bestandsfundamenten eine Nachgründung mit dem Hochdruck-Injektionsverfahren (HDI, Düsenstrahlverfahren) durchgeführt (Abb. 5). Für die Neubemessung der Fundamente wurde eine charakteristische Bodenpressung $\sigma \leq 250 \text{ kN/m}^2$ an der Schnittstelle zwischen HDI und Streifenfundament angegeben.

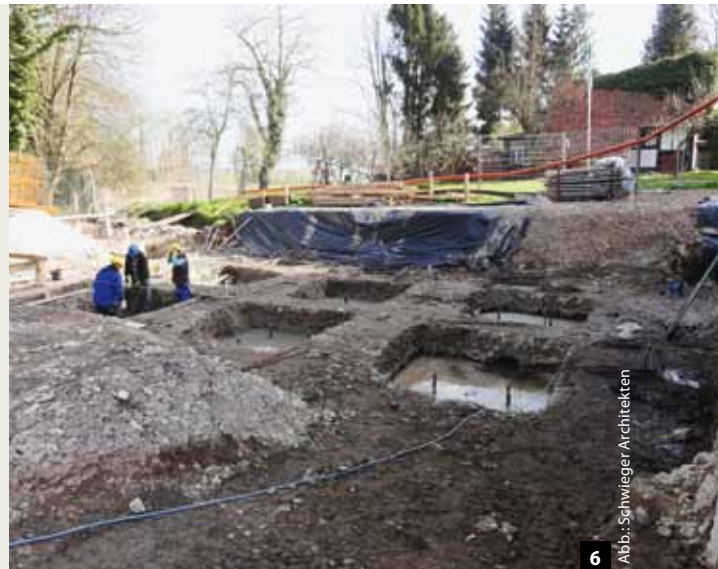
6

Abb. 6: Alle Fundamente für den Neubau und die im Bestand erforderlichen Neugründungen und Gründungsverstärkungen wurden mit Mikropfählen ausgeführt.

Alle Fundamente für den Neubau und die im Bestand erforderlichen Neugründungen und Gründungsverstärkungen wurden mit Mikropfählen gemäß DIN EN 14199 ausgeführt (Abb. 6). Eine Vorbemessung erfolgte entsprechend DIN 1054 nach EA-Pfählen beispielhaft »

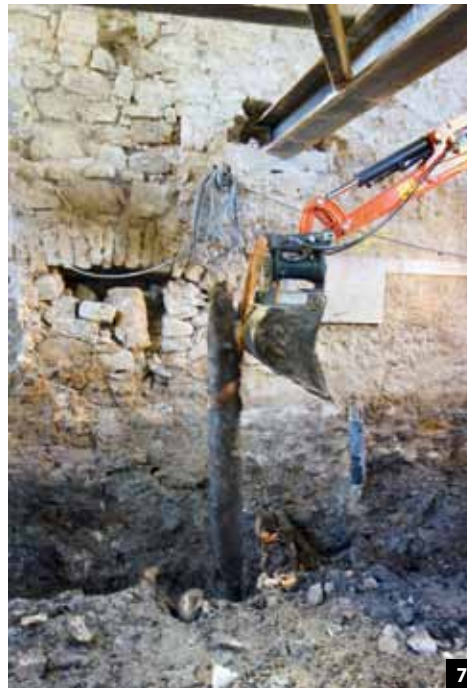
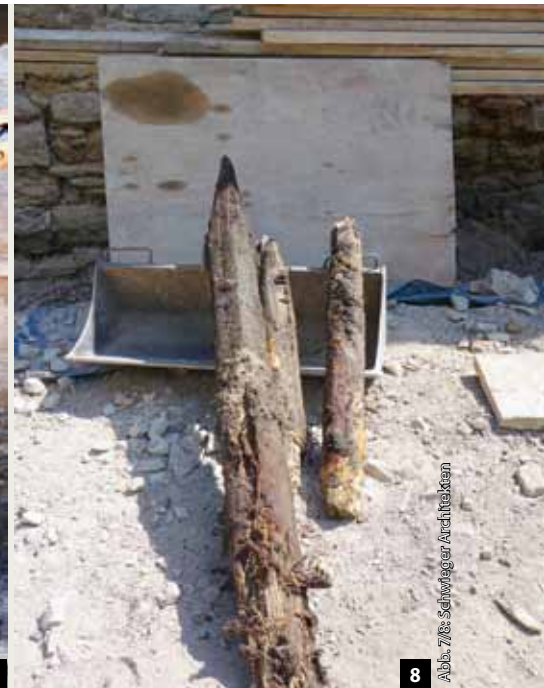
Abb. 7/8: Die 400 Jahre alten, für die damalige Gründung genutzten Holzpfähle wurden noch wohlbehalten gefunden.

Die für die vorgeschlagenen Gründungsmaßnahmen errechneten maximal zu erwartenden Setzungsverformungen wurden zwischen 1,0 und 1,5 Zentimetern bei geringen möglichen Setzungsdifferenzen angegeben. Die Altvorderen hatten diese Aufgabe schon erkannt und hatten Holzpfähle eingebracht, die nach über 400 Jahren wohlbehalten gefunden wurden (Abb. 7/8).

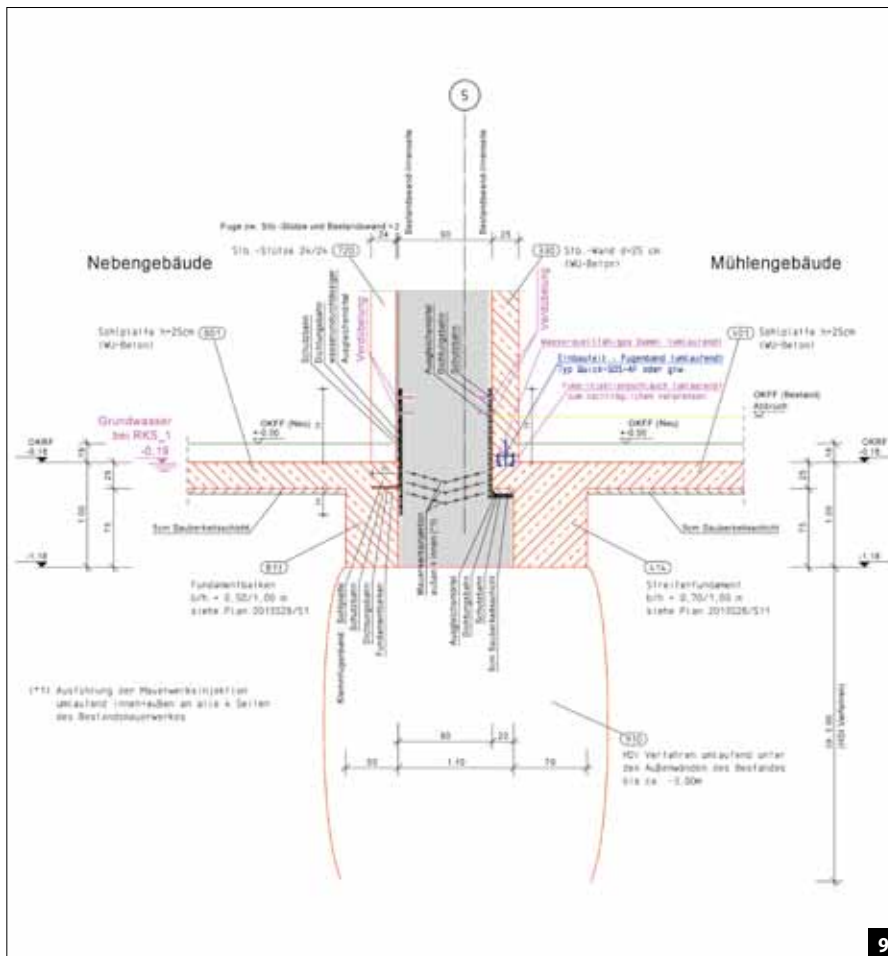
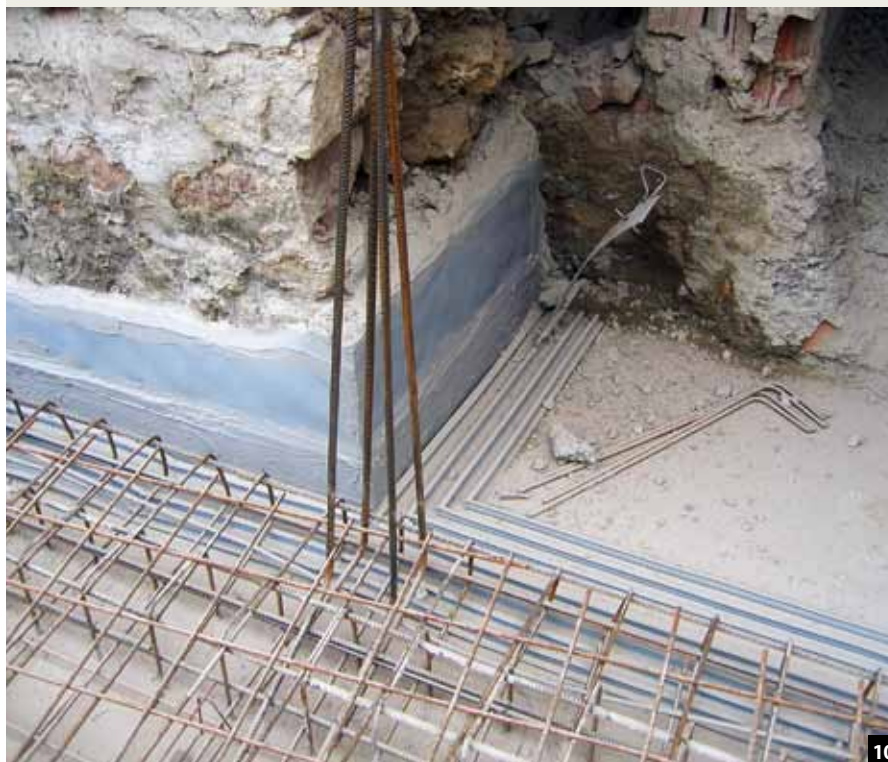
Weißer Wannen im Inneren von Gebäuden stellen für Planer und Ausführende eine große Herausforderung dar. Dabei ist ganz besonderes Augenmerk auf die Planung und Ausführung der Bauwerksfuge zwischen alt und neu innerhalb der weißen Wanne zu legen (Abb. 9/10).

Abb. 9/10: Eine ganz besondere Herausforderung war die Planung und Ausführung der Bauwerksfuge innerhalb der weißen Wanne zwischen dem alten und dem neuen Gebäude.

Für diese Fuge kamen Klemmfugenbänder zum Einsatz. Ein Fugenschenkel wird dabei auf der Wasserseite an die Außenwand des Altbaus geklemmt. Hierfür musste die bestehende Außenwand der historischen Amtsmühle zunächst begründet werden. Dazu wurde ein wasserundurchlässiger Ausgleichsmörtel aufgebracht und darüber eine Schutz- und Dichtungsbahn mit dem Bestand verdübelt. Auf die so entstandene glatte Oberfläche konnte dann das Klemmfugenband geklemmt werden. Der andere Schenkel wurde beim Betonieren des Neubaus einbetoniert.

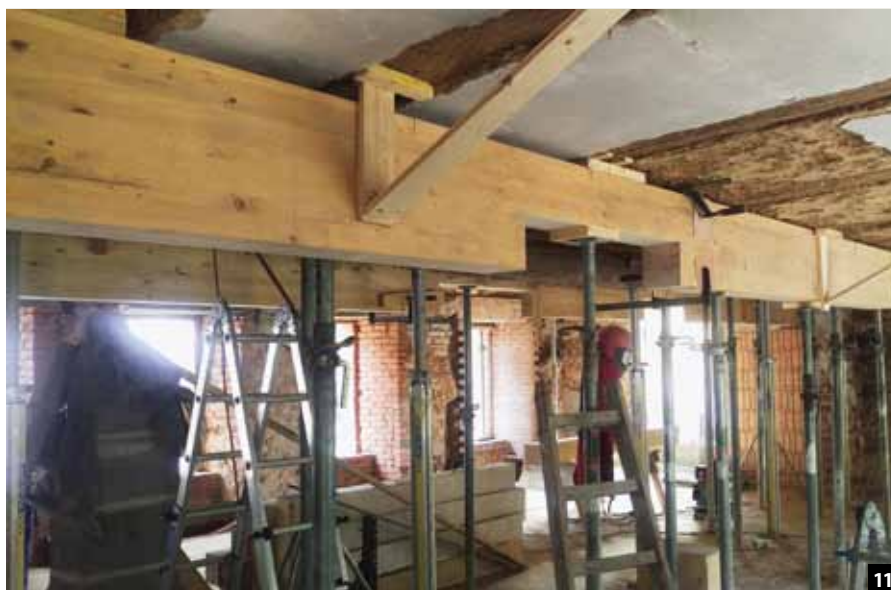
Die bestehenden Holzbalken der Decke selbst waren zwar recht stark verformt, der Materialzustand selbst war jedoch vollkommen in Ordnung. Lediglich im

Abb. 11: Bei der Holzbalkendecke über dem Erdgeschoss wurde die tragende alte Mittelachse aufgelöst und durch zwei Achsen als Flurbegrenzung ersetzt. In die neuen Achsen wurden Brettschichtholzbinden gelegt.

Die Decke über dem Sockelgeschoss wurde vollständig neu betoniert. Die bestehende Holzbalkendecke über dem Erdgeschoss musste wegen des Denkmalschutzes erhalten werden. Das statische System wurde jedoch dahingehend verändert, dass die tragende alte Mittelachse aufgelöst und durch zwei Achsen als Flurbegrenzung ersetzt wurde.

In die entstandenen neuen Achsen wurden Brettschichtholzbinden gelegt (Abb. 11). Diese liegen waagrecht, wurden jedoch im Bereich der unterschiedlich hoch liegenden bestehenden Deckenbalken und in den Türöffnungen entsprechend ausgeklinkt und dem Bestand angepasst. Für den Zimmermann war das eine ganz besondere Aufgabe, da die komplette Konstruktion frei sichtbar bleibt (Abb. 12).

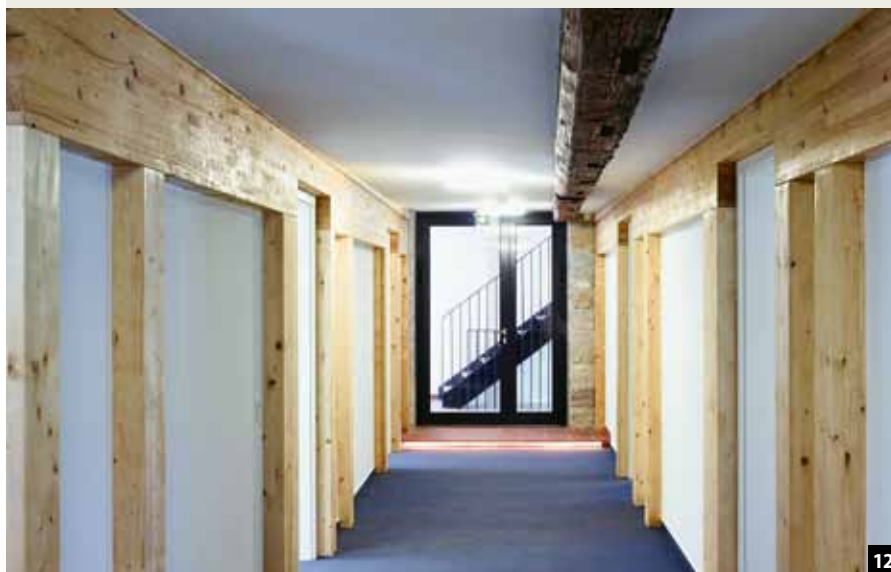
Abb. 12: Die komplette Konstruktion aus Brettschichtholzbindern ist frei sichtbar geblieben.
