Im Wasser gebaut

Neugründung, Erhalt und Umbau der historischen Amtsmühle Harste ■

Historische Amtsmühle erhalten und um Anbau erweitern

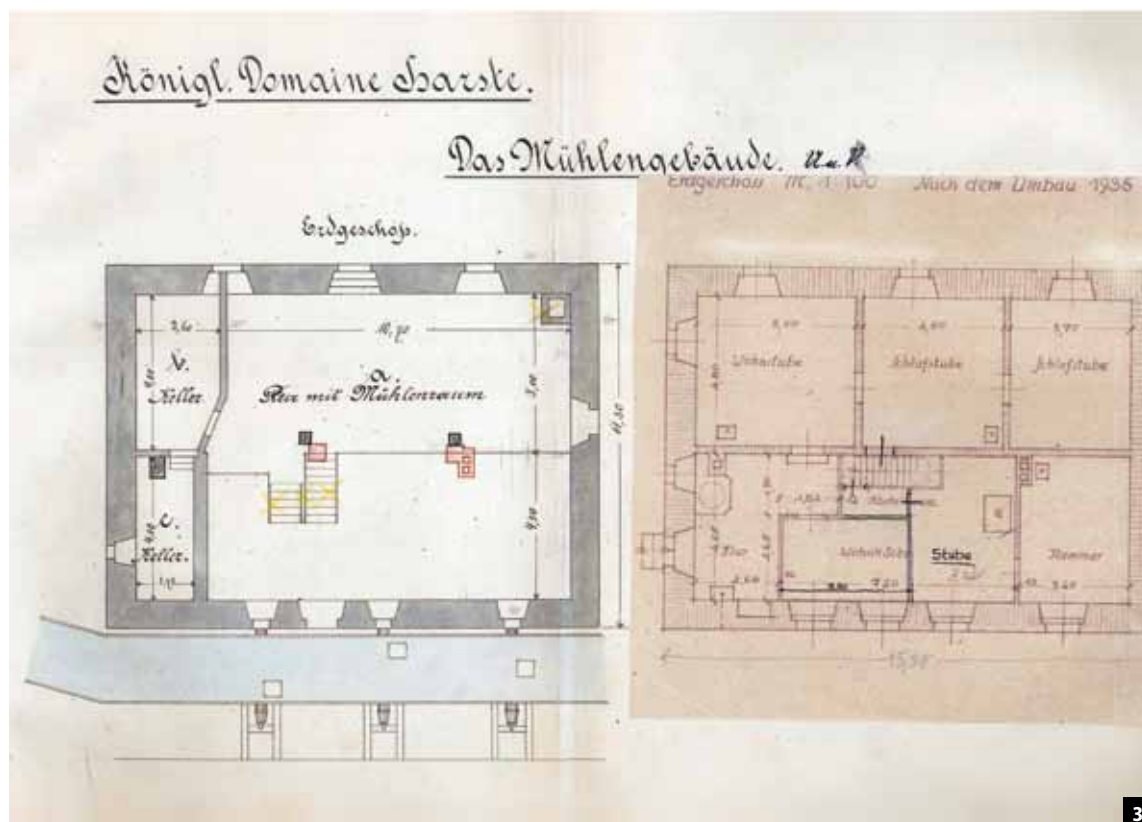
Die im Jahr 1348 erstmals erwähnte Amtsmühle ist am heutigen Standort 1589 errichtet worden. Sie wurde nach 300-jähriger Mühlentätigkeit 1893 stillgelegt. Ein Brand zerstörte 1911 teilweise das historische Gebäude (Abb. 3).

Abb. 3: Nach einem Brand, der 1911 teilweise das historische Gebäude zerstörte, veränderte sich unter anderem die Aufteilung des Erdgeschosses, wie die alten Pläne zeigen.

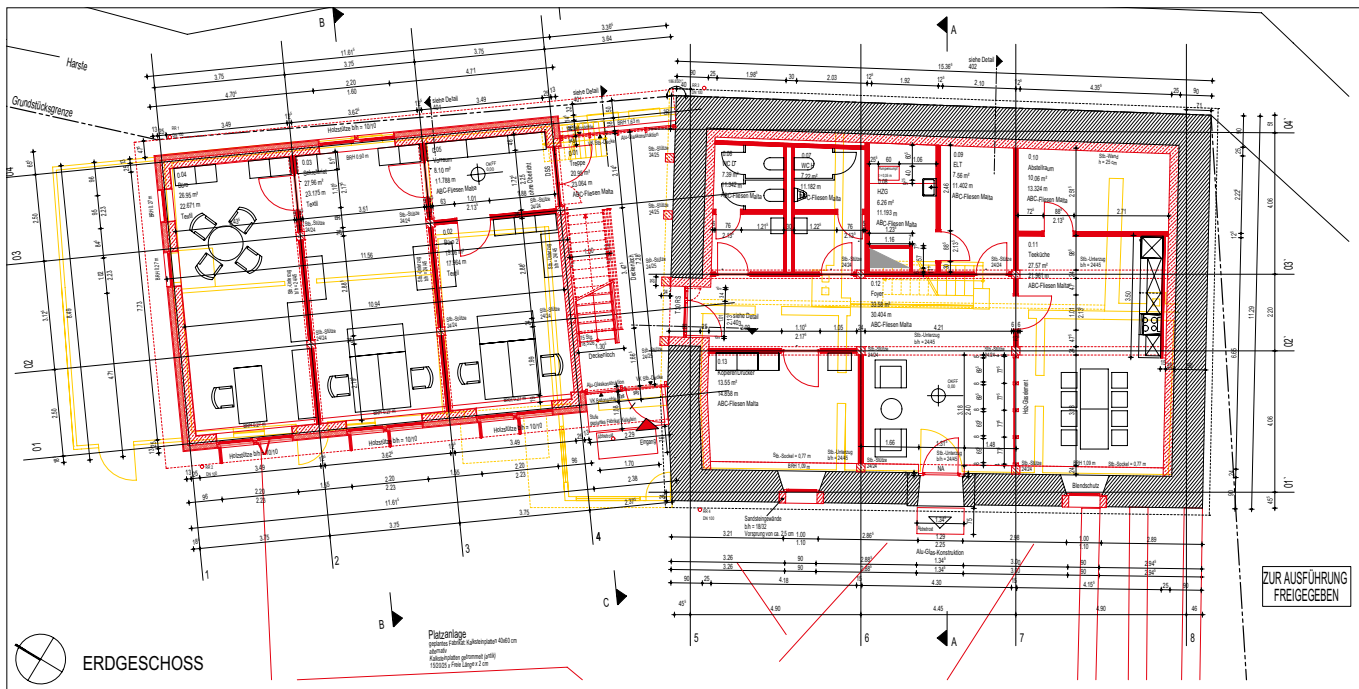
Abb. 4: Die Ausführungsplanung für das Erdgeschoss verdeutlicht, wie Alt- und Neubau zukünftig genutzt werden.

eine neue Stahlbetonkonstruktion ersetzt werden. Das Bauwerk wurde bis auf die Außenmauern und die Decke zum Dachgeschoss entkernt, das Nebengebäude abgerissen und durch einen Neubau ersetzt (Abb. 4).
